Hitrap Preamp Pasternack PE15A1014 Diagnose

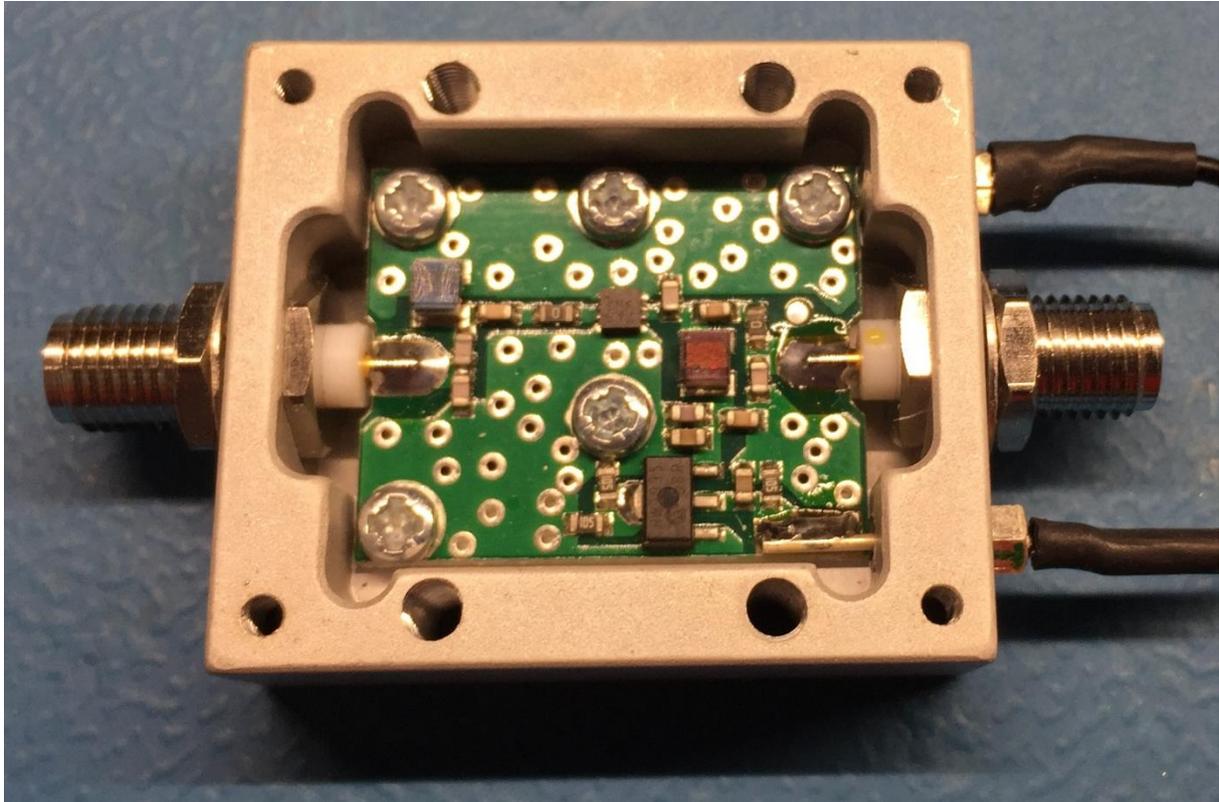
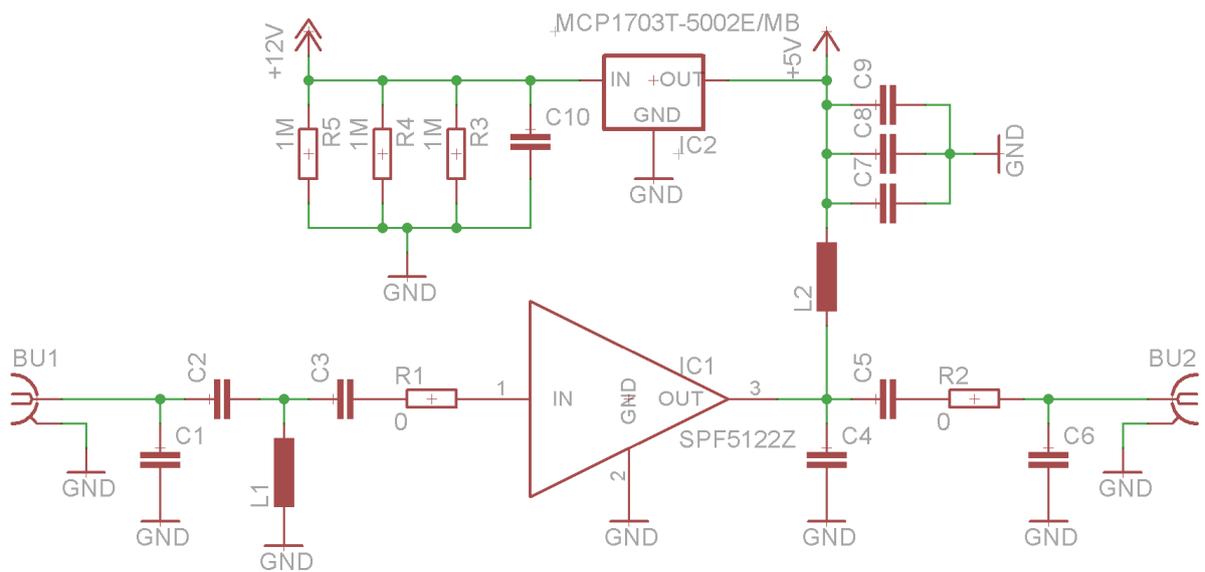
Defekt am 23.05.22, Ser. Nr. V001102F102720200011. 5V, auch am MMIC vorhanden, lediglich 2mA statt 90mA Stromaufnahme.

Max 16V für Spannungsregler.

Evtl Limiterdiode SMP1330 nachrüsten. Genügend Platz vorhanden. +2pF Eingangskapazität, evtl C1 entfernen?

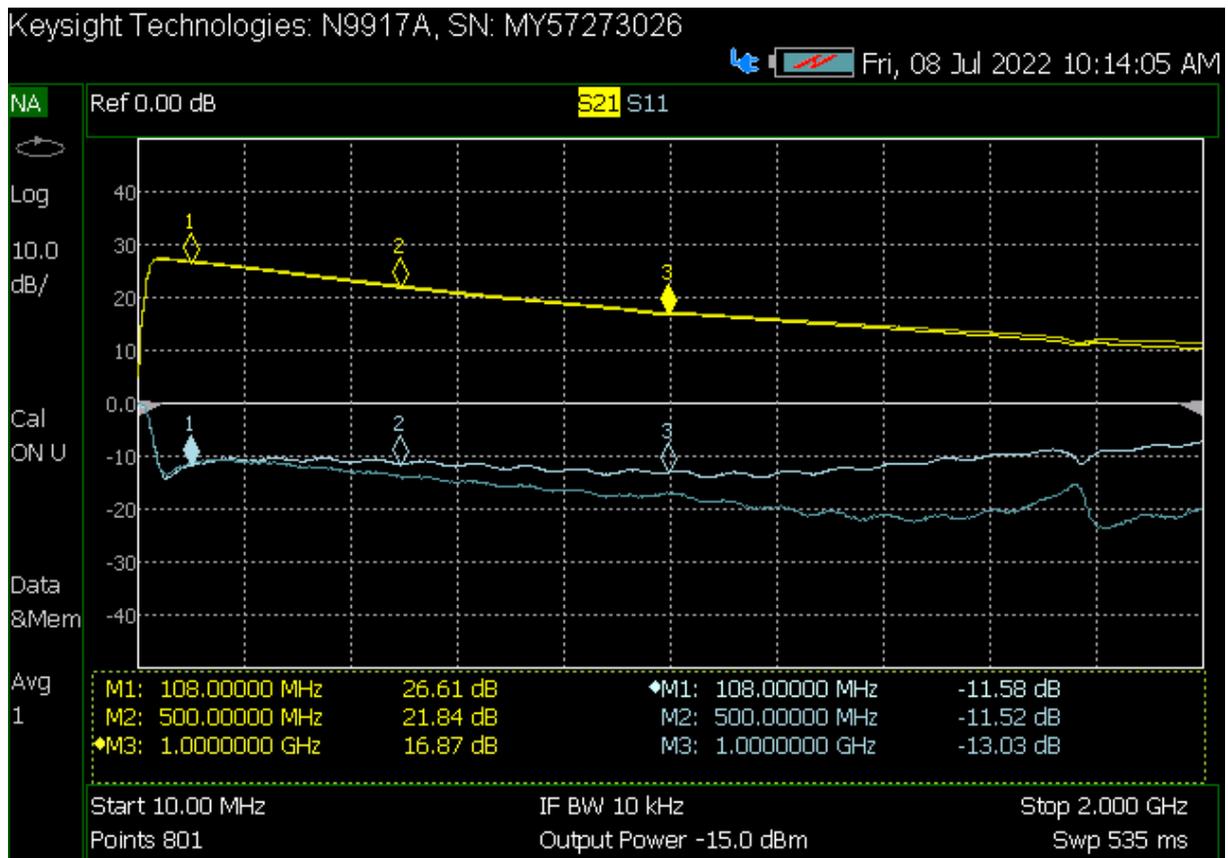
S-Parameter mit (gemessene Spur mit Marker) und ohne (gespeicherte Spur) Eingangsschutz
