Von: Geissler, Rene
Gesendet: Freitag, 15. März 2024 17:12
An: Mueller, Carsten
Cc: Braisz, Lukas
Betreff: AW: MAPS-Adapterbox

schönen Dank schon mal für den Erfolg gestern das DisplayControl bord (Der Prototyp) erstmalig zum Leben zu erwecken!

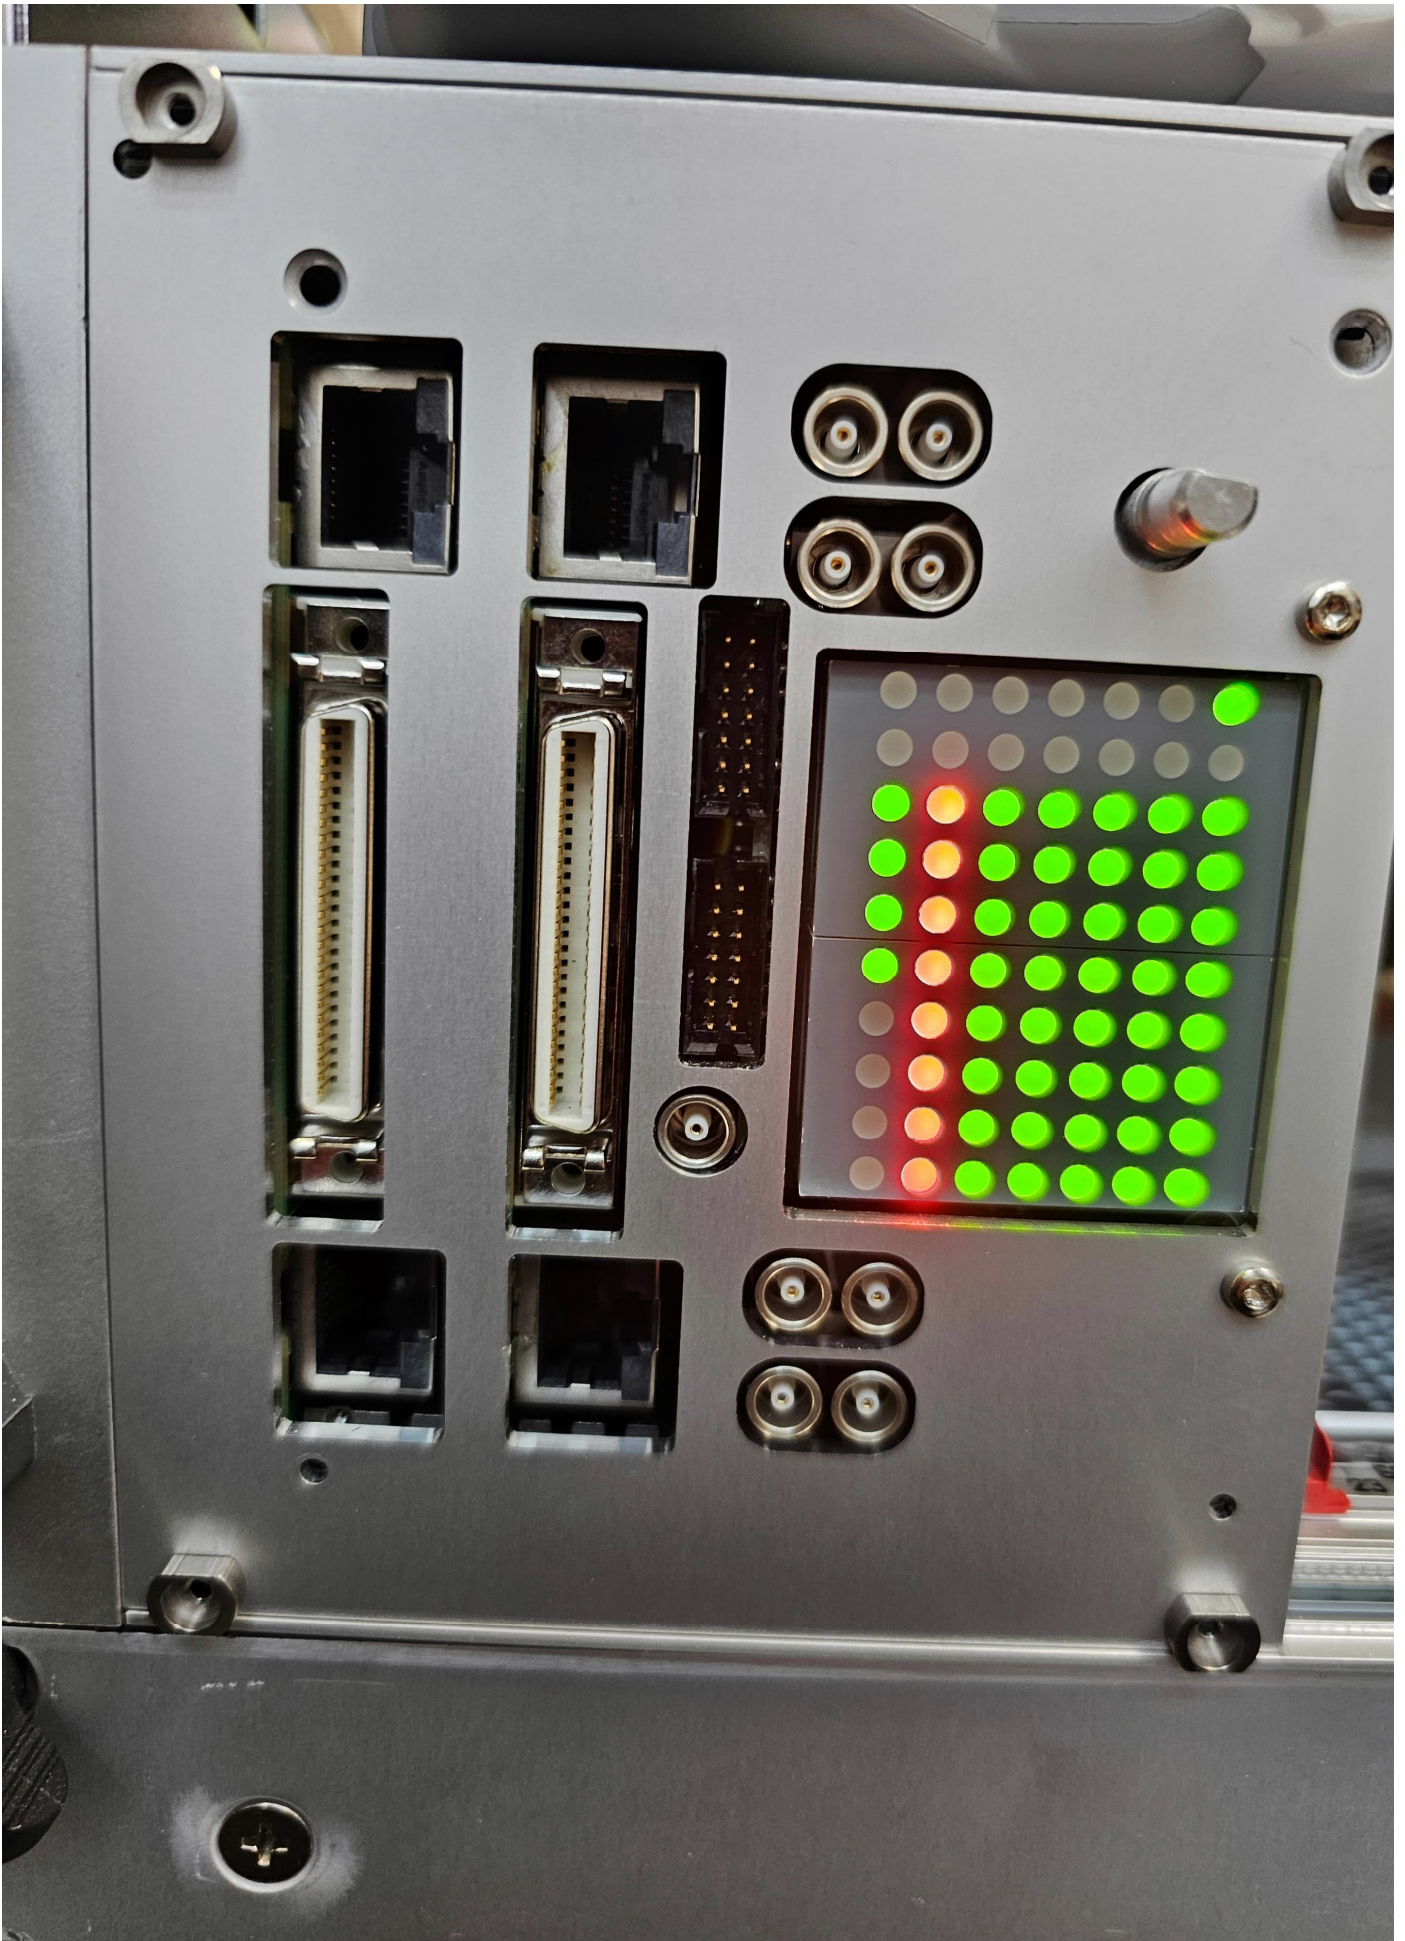
(Noch steht die Anzeige auf dem Kopf, dazu später Genaueres)

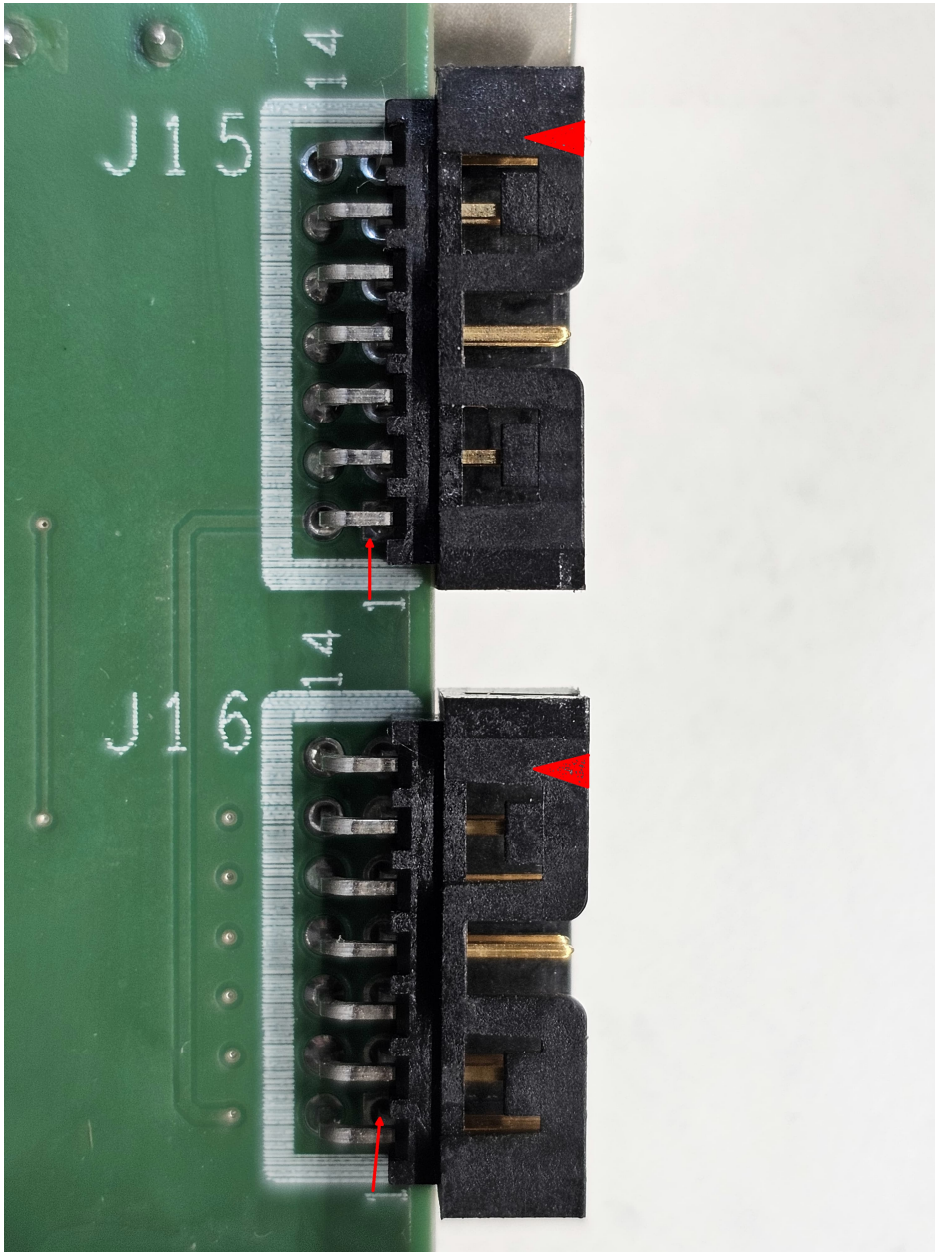
1.) Zum festgestellten Fehler der JTAG- Schnittstellen der CPLDs:

Dies ist ein mir aus Zeitgründen unterlaufener Fehler im Layout: diese Pfostenwanne hat den Pinabstand 2mm statt üblicher 2,54mm. Ich habe auf eine bereits in der ORCAD-Datenbank gerade Variante zurück gegriffen, da in der Regel die Teile für ORCAD innerhalb der zentralen Datenbank abgelegt werden. Die Einpflege der Bauteile nimmt sich die EE vor (Hat Vor- und Nachteile). Eine gerade Pfostenwanne hätte man auf dem Board 180° so drehen können, das Pin 1 der codierten Wanne (Dreieck Marke) auch auf dem eckigen Pinloch für Pin1 liegt! Tatsächlich eingesetzt ist nun ja gewollt der Winkelstecker um durch die Blende nach vorne raus zu kommen. Der hätte dann ein anderes Footprint gehabt. Lösung daher: wie bereits festgestellt, Programmierstecker umgekehrt aufstecken! Dazu wird er Codierausbruch der Wanne auch auf der anderen Seite eingeschnitten!

Zur Erinnerung noch der gestern gefundene Fehler: Die Steckverbinder für den Programmer sind in der falschen Richtung verbaut (die Aussparung für die Nase am Stecker ist auf der falschen Seite).

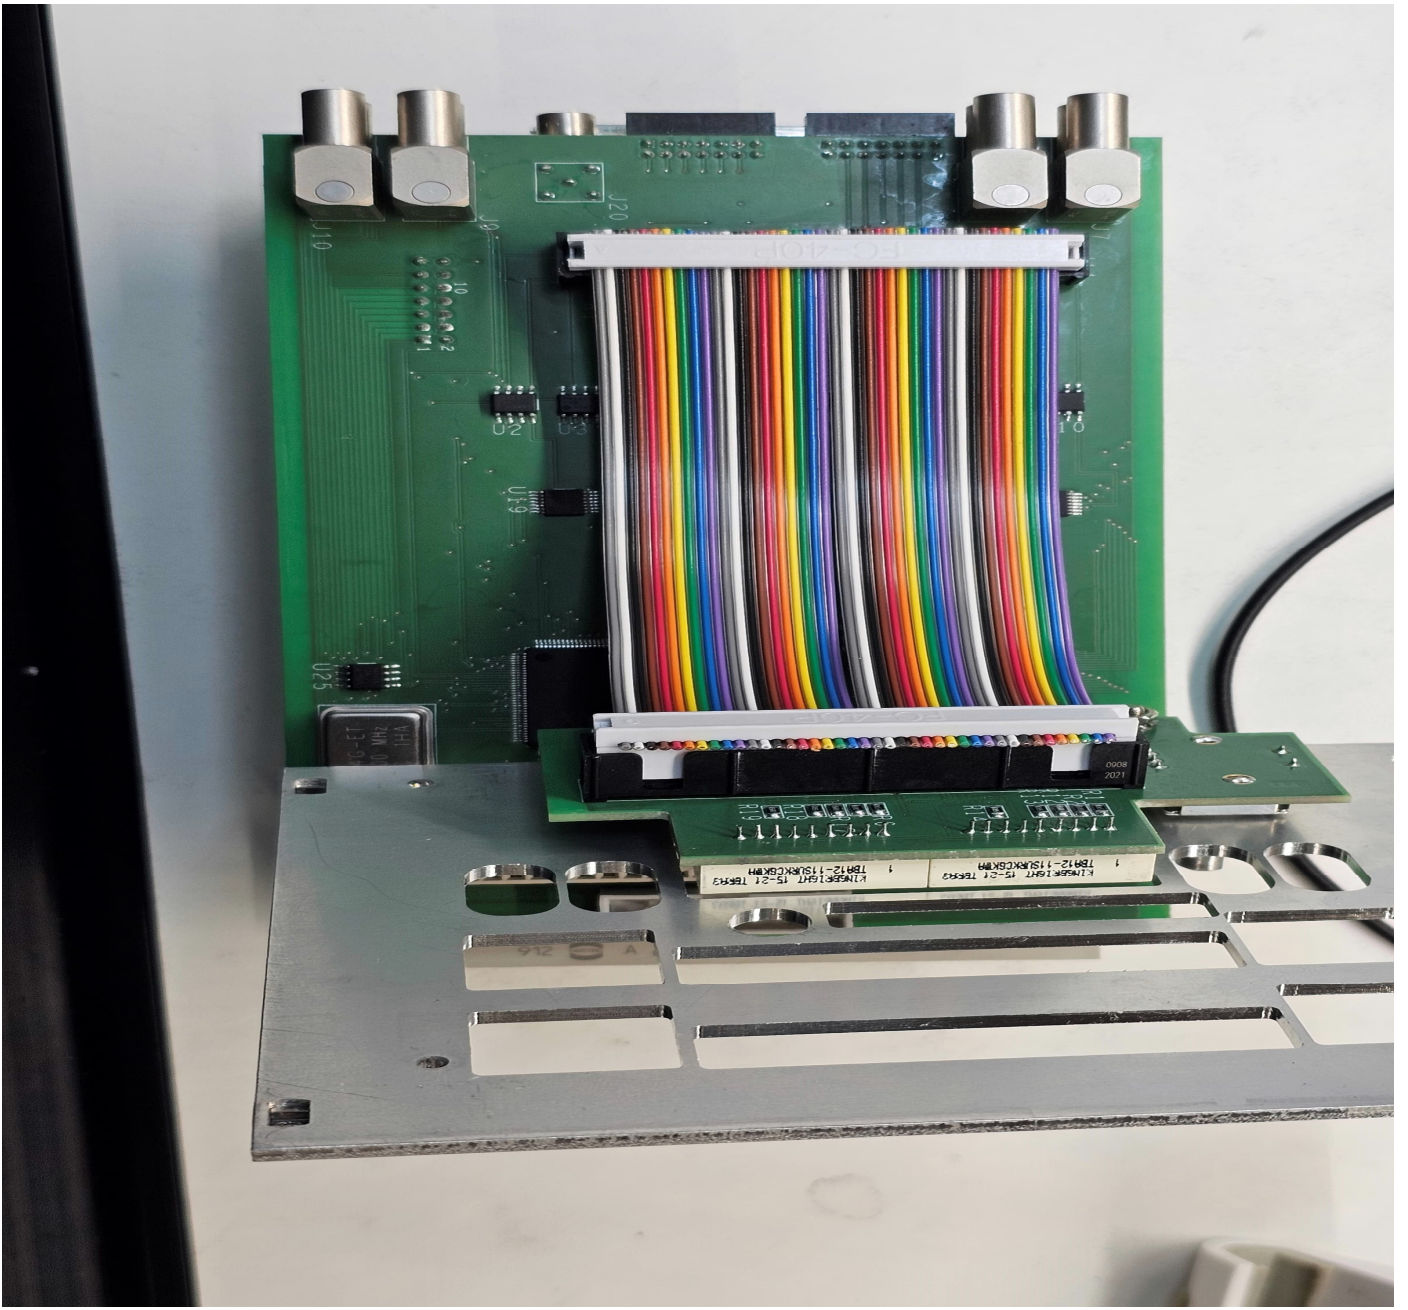
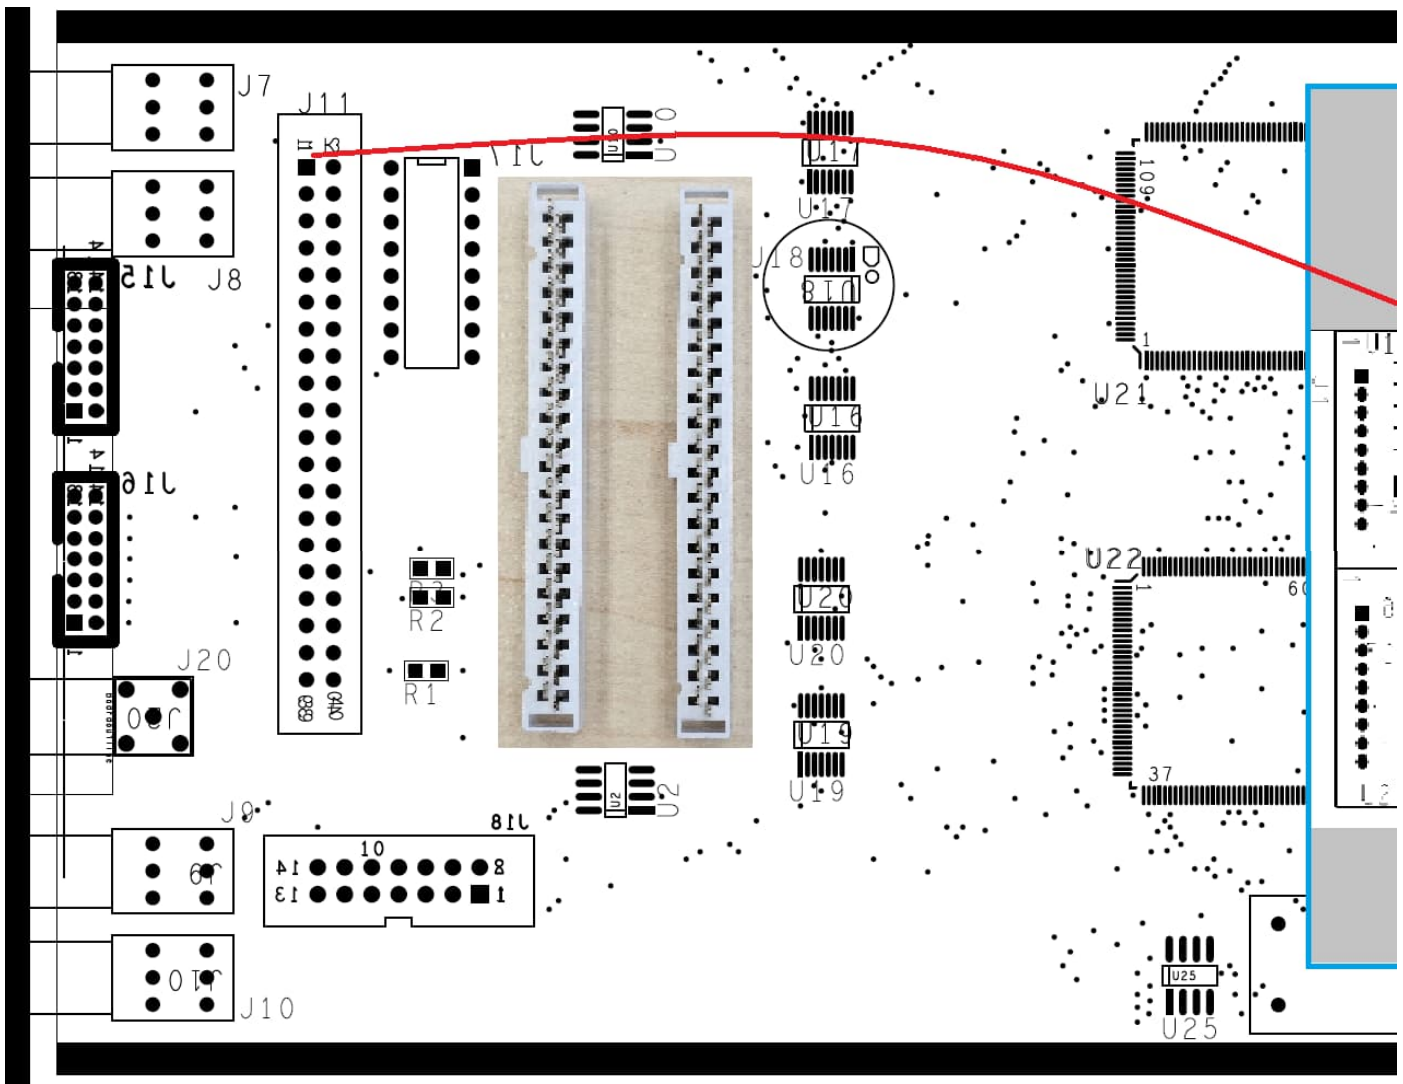
2.) Die Kopfstehende Anzeige: Lukas hat mir netterweise kurzfristig ein Kabel gequetscht, vermutlich liegt da das Kopfstellproblem:

Die schwarzen, 40poligen Pfostenwannen sind mit Ihrer Codierung gleich orientiert auf dem Foto beider Boards, weil „J11“ auf dem Basis board „DisplayControl-V2“ auf der Oberseite der Platine ist mit zentraler „Zapfenöffnung“ für den Stecker links. Diese Öffnung ist auch in real nach links orientiert, auch wenn der Ausschnitt des Frontboards anders dargestellt ist in der Oberseitenansicht. Der Pfosten „J14“ sitzt auf dem Frontboard auf der Unterseite des Boards (nach innen orientiert) wie auf dem Foto erkennbar.

Das Flachbandkabel verlässt das Frontboard nach rechts und geht aber von links an das Frontboard ein! Macht das was?

Nein, denn die linke obere Schnittkabel des Pfostensteckers schneidet gleichbleibend in die lila Ader und das egal von welcher Seite!

Dennoch steht die Anzeige Kopf – warum? Wenn man um die horizontale Achse vertikal spiegelt kommt man zum gleichen Ergebnis, welches

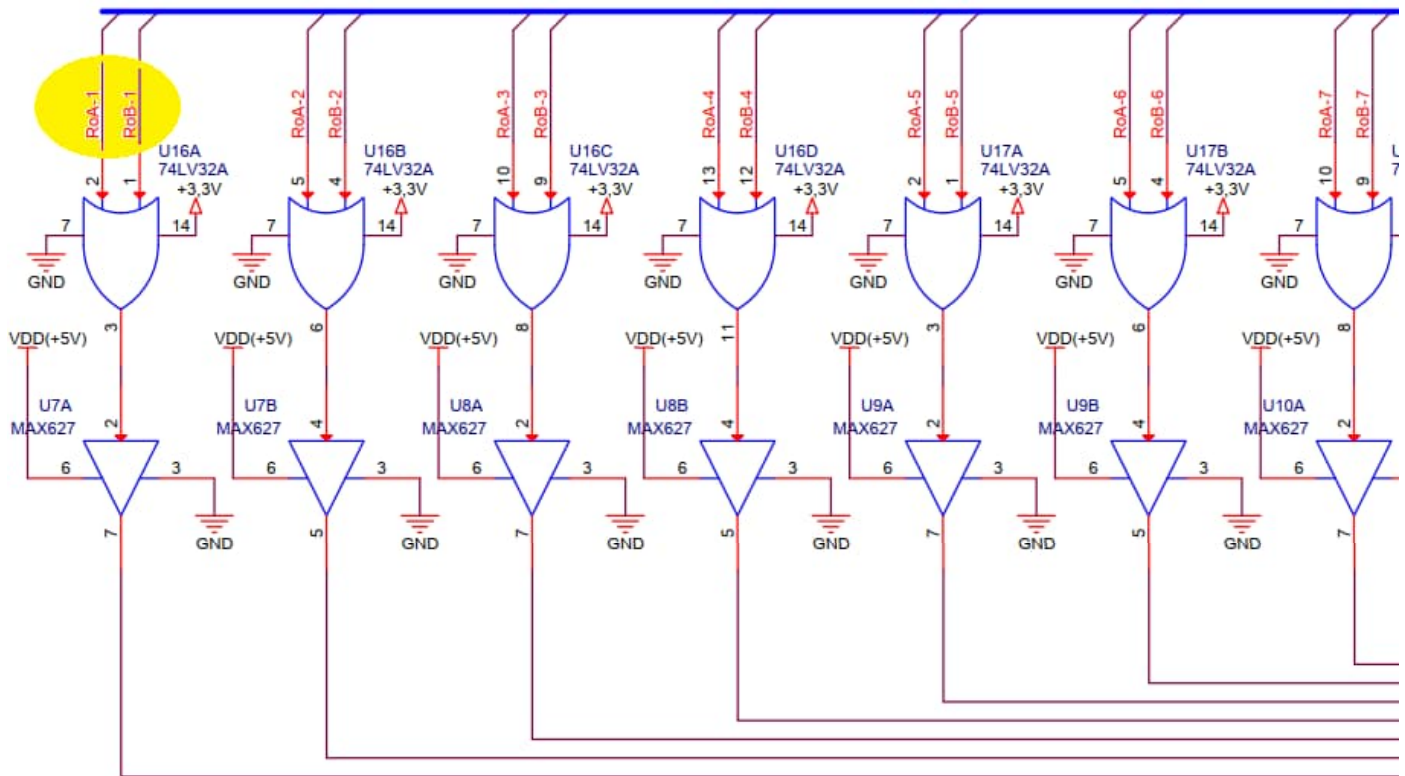
Die Anzeigzeilen vertauscht! Aber der Drehcodierer an den Pins 30-36 funktioniert genauso wie geplant!

Die Datenvorgabe an die LEDs erfolgt spaltenweise im Millisek. so wird zum Beispiel ein Bit eines Messbereichs zweimal in gebracht, wenn die jeweilige Spalte zur Anzeige aktiviert. Damit scheinen die Messbereiche kräftiger zu leuchten, wenn sind. Wird ein virtueller Beschleuniger seltener vorgegeben werden dessen Messbereiche schwächer erscheinen!

Im Schaltplan ist die Signalführung vom CPLD über die Veroderung (jeder CPLD hat Zugriff) auf die LED-Treiber eingangsseitig von links-1 nach rechts indiziert, ausgangsseitig aber umgekehrt von rechts nach links. Das ist leider schon in Hardware des Displaybords vergessen.

- 1.) In der XILINKS-ISE erfolgt die mit einem „Mapping“ die Signalzuordnung an die Ausgabe Pins: theoretisch ließ sich dort die Signalzuordnung aus dem CPLD heraus richtig drehen. (Bei unserem Versuch gestern hat das nicht geklappt. Kann man bei XILINKS diese Zuordnung nur einmalig festlegen?)
- 2.) Verdrehung im „DisplayControl“ board oder dem kleineren und einfacheren Frontbord in neuer Version richtig drehen.
- 3.) Betrachtung im Spiegel! 😊
